ПОВРЕЖДЕНИЯ ПОРШНЕЙ

КАК ВЫЯВИТЬ И УСТРАНИТЬ ИХ

Повреждения поршней ВЫХОДНЫЕ ДАННЫЕ / СОДЕРЖАНИЕ

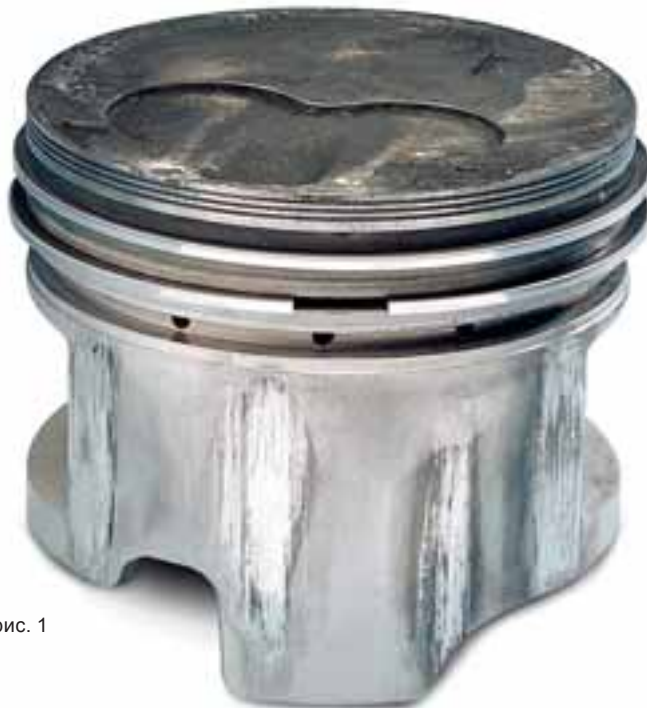
рис. 1

Задиры возникли на нагруженной и на ненагруженной стороне, т.е., к задирам на одной стороне поршня имеются соответствующие задиры на противоположной стороне. Поверхность задиrow переходит от точек давления с зеркальным блеском в относительно гладкие места трения с темным цветом. Зона колец не имеет повреждений.

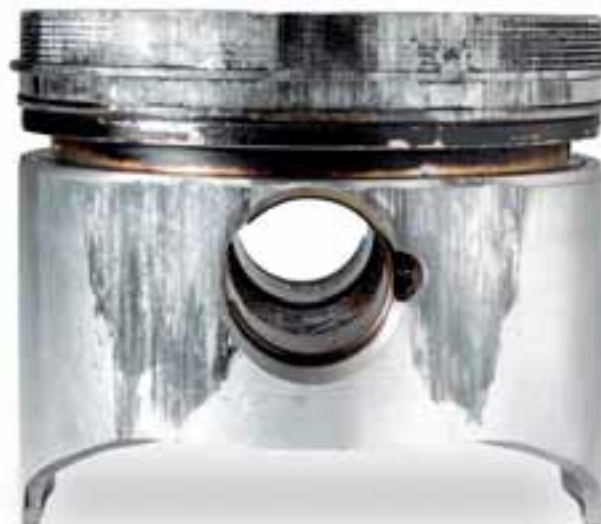
рис. 1

Характерным для этого повреждения являются задиры, появляющиеся соответственно со смещением на 45° относительно оси бобышки, причем как на нагруженной стороне, так и на ненагруженной стороне. Поверхность задиров переходит от точек нажима с зеркальным блеском в относительно гладкие места трения с темным цветом. Поршневой палец имеет синий цвет побежалости, это признак тому, что в данном случае температура поршневого пальца была слишком высокой в результате недостаточного зазора или нехватки смазки.

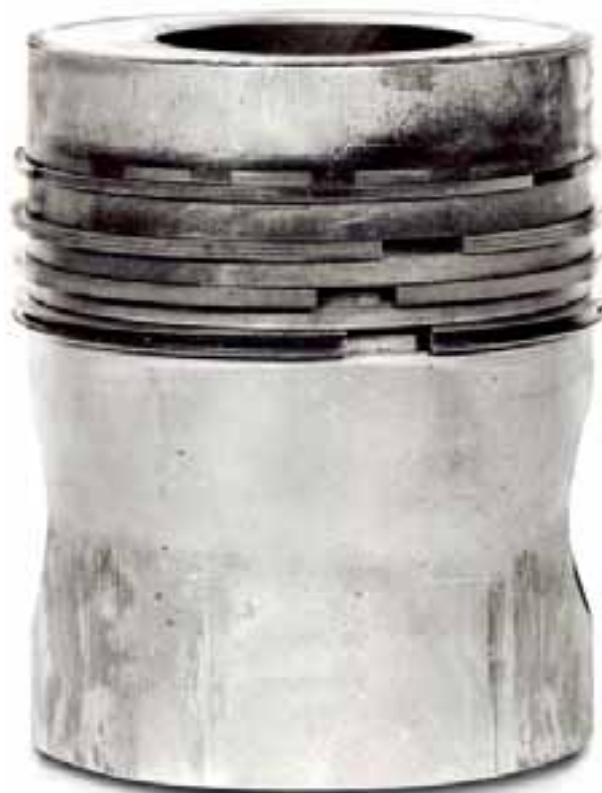
рис. 1

На нижних концах юбки поршень имеет типичные задиры с местами нажима на одной стороне и на противоположной стороне. Следы переходят от места нажима с зеркальным блеском в гладкие темные задиры. (рис. 1) Все остальные части поршня не имеют особенностей. Те же самые задиры имеет соответствующая мокрая рабочая втулка цилиндра (рис. 2) в нижней части, там где она на наружном диаметре несколькими уплотнительными кольцами уплотняется к картеру от попадания воды и масла. Все остальные части рабочей втулки цилиндра также не имеют особенностей.

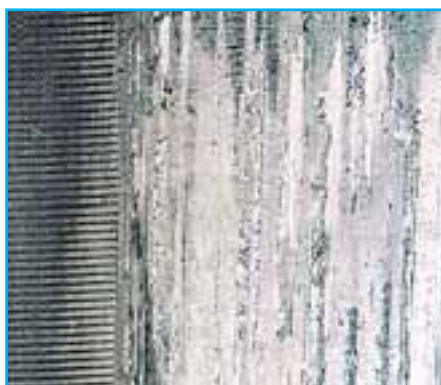
б) при нехватке масла:
признаки идентичны вышеописанным задирам от работы без смазки за исключением цвета поверхности. Поверхность задиров почти металлически чиста и без темного цвета. Поскольку нехватка масла касается всей поверхности цилиндра, в начальной стадии часто наблюдаются задиры как на нагруженной стороне, так и на ненагруженной стороне.

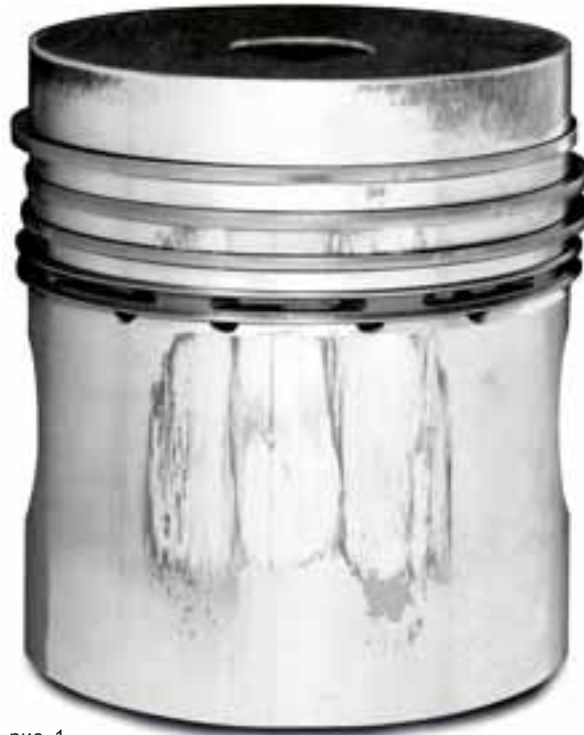
рис. 1

Между поверхностью поршня и рабочей поверхностью цилиндра не хватало смазки. Поверхность задиров с почти металлическим блеском показывает, что в момент заедания масляная пленка правда еще имелась, но была уже очень слабой. В связи с незначительным повреждением

здесь речь может идти о временной нехватке масла или о повреждении в начальной стадии. При дальнейшей эксплуатации двигателя с недостаточной смазкой повреждение было бы, безусловно, сильнее.

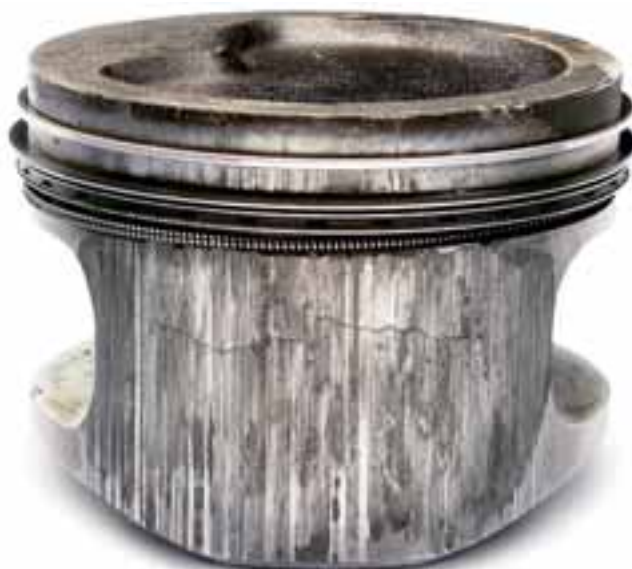
рис. 1

На одной стороне юбки поршня имеются сильные задиры темного цвета с сильно истертой поверхностью. В результате высоких температур на поршне (рис. 1) в зоне заедания материал поршня оторван на большой площади юбки. Кромка поломки на высоте поршневого пальца ясно показывает это. Характерным является полное отсутствие повреждений на противоположной стороне задира на юбке поршня, что в начальной стадии в большинстве случаев касается зены кольца.

Здесь речь идет о типичном задири от работы всухую. Повреждение появляется, если смазочная пленка разрушается хотя бы только на одной половине цилиндра. Повреждение возникает большей частью на

зазор не может быть причиной повреждения, поскольку несмотря на сильные задиры на противоположной стороне нет никаких мест противодействия.

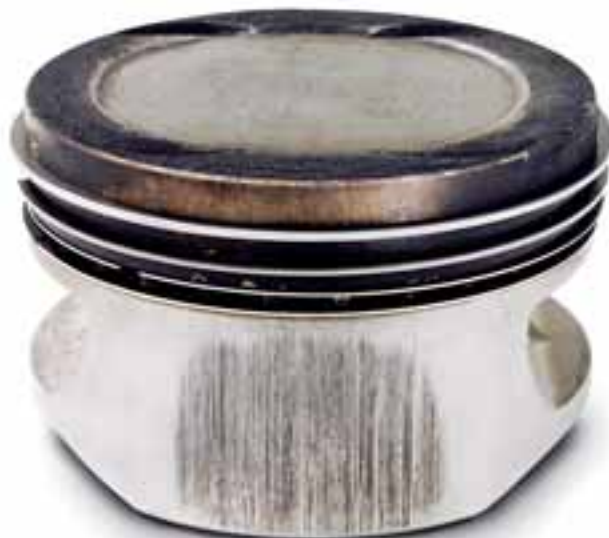
рис. 1

узкие места трения являются последствием. Кольцевая зона остается незатронутой от таких повреждений, потому что здесь в основном лишь поршневые кольца находятся в контакте с рабочей поверхностью цилиндра.

В местах трения из-за переполнения топливом повреждение на поршне всегда находится в зоне юбки, где юбка поршня опирается в цилиндр. При неповрежденном работавшем поршне там отражается обычное пятно контакта.

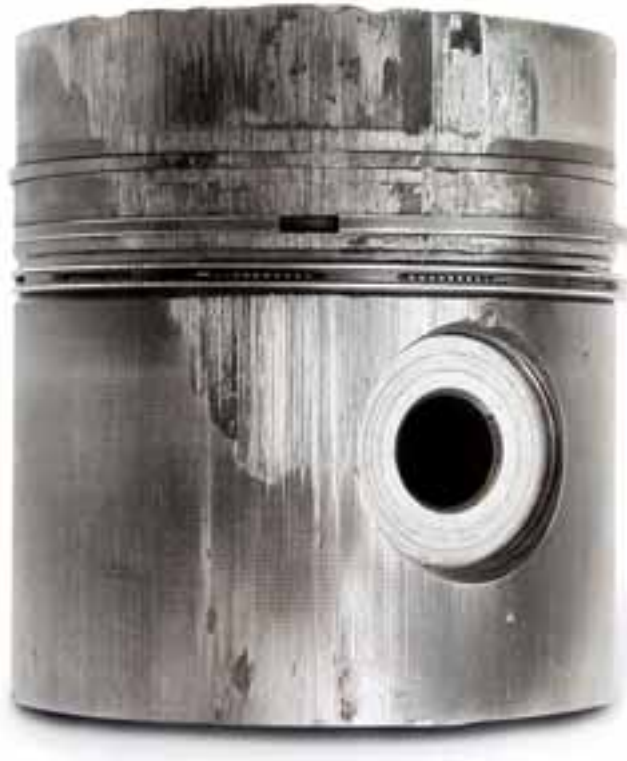
Головка поршня имеет отдельные задиры в основном на жаровом поясе. Поверхность задиров шероховата и со следами трения, отчасти даже довольно большие куски материала уже вырваны.

Из-за дефектов форсунок нераспыленное топливо разбрызгано на стенку цилиндра и разбавляет там масляную пленку вплоть до

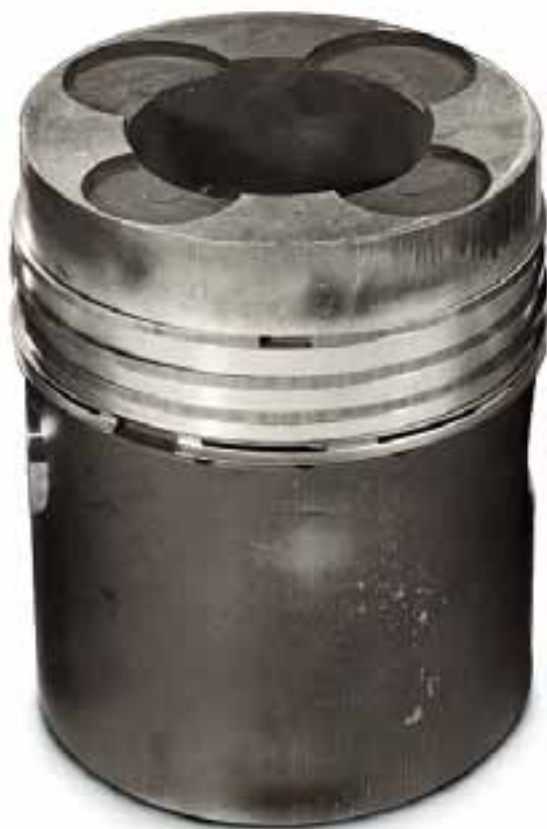
рис. 3

На рабочих поверхностях колец имеются риски от заедания и прижога. Отверстия цилиндров (не указаны на снимках) имеют продольные риски. На левом поршне (рис. 3) сверху справа на жаровом поясе видны легкие места трения. В следующей стадии (рис. 4) места трения распространились по всему поршню.

Такие повреждения появляются преимущественно в фазе приработки под большой нагрузкой, если поршневые кольца из-за недостаточной приработки еще не достигают полной эффективности (преимущественно на поршнях дизельных двигателей). Протекающие мимо колец газы сгорания чрезмерно нагревают кольца и стенку цилиндра и

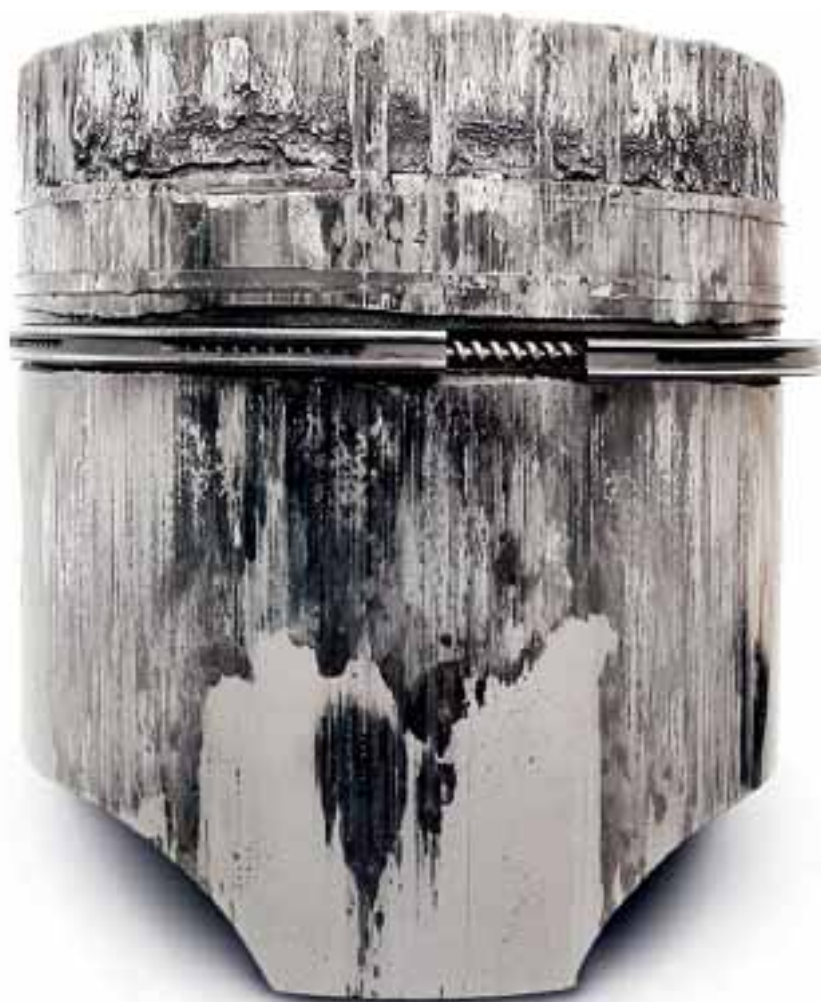
При наличии задира от перегрева масляная пленка разрушается в результате слишком высоких температур. Сначала появляется полусухое трение и отдельные места истирания. В дальнейшем поршень в цилиндре работает полностью всухую из-за дополнительного нагрева в местах истирания. Задиры имеют темный цвет и сильное истирание. В зависимости от причины повреждения заедание от перегрева начинается или на направляющей поверхности поршня или на головке поршня.

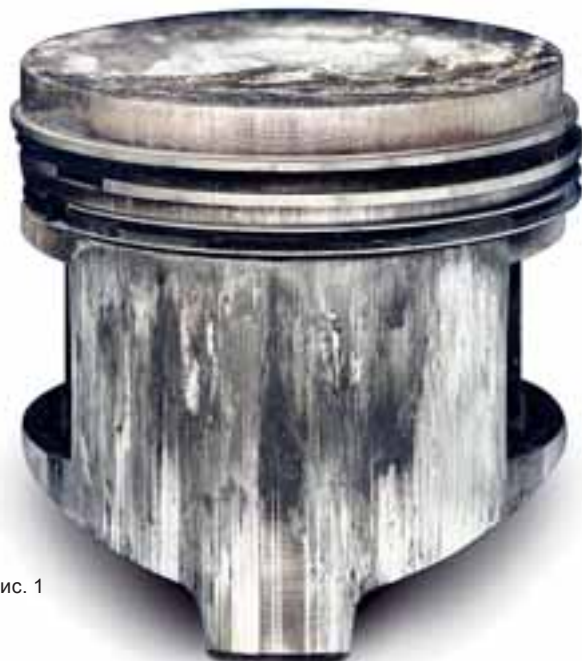
рис. 1

Юбка поршня имеет задиры почти по всему периметру. Поверхность задиров имеет темный цвет, шероховатые и сильно истертые места. Кольцевая зона лишь незначительно повреждена истертым материалом поршня.

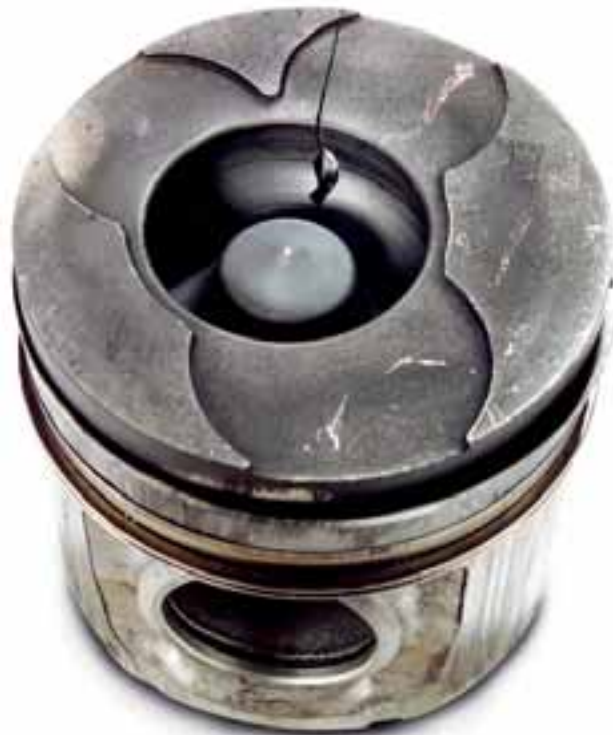
рис. 1

Головка поршня имеет трещину от напряжения, которая распространяется односторонне от днища поршня до отверстия для поршневого пальца (рис. 1 и рис. 2). Горячие газы сжигания, протекавшие через трещину, прожгли канал в материал поршня, проходящий от углубления до литейной канавки под маслосъемным кольцом наружу.

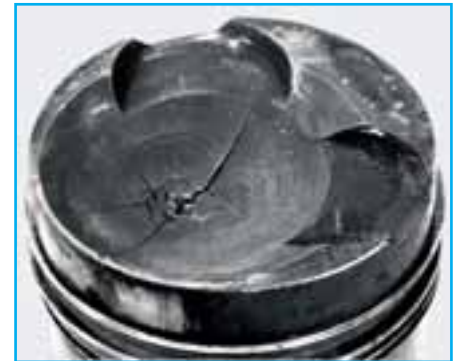
рис. 3

Из-за высокой термической нагрузки материал поршней в предкамерном двигателе сильно нагревается в местах попадания предкамерных струй и в двигателе непосредственного впрыска на краю углубления. В нагретых местах материал сильнее расширяется, чем в других местах. Поскольку перегретые места окружены холодным материалом, материал подвергается постоянной выходящей за пределы эластичности деформации в горячем месте перегрузки. При остывании происходит

точно наоборот. В местах, в которых материал сначала подвергался обжатию и затем вытеснению, вдруг возникает нехватка материала. В результате этого в этой зоне появляются соответствующие напряжения при растяжении, которые вызывают трещины от напряжения (рис. 3 и рис. 4). Если на напряжения от термической нагрузки наложены еще напряжения от прогибания пальца, из трещины напряжения образуются иногда широкая основная трещина, которая приводит к полной поломке и выходу поршня из строя.

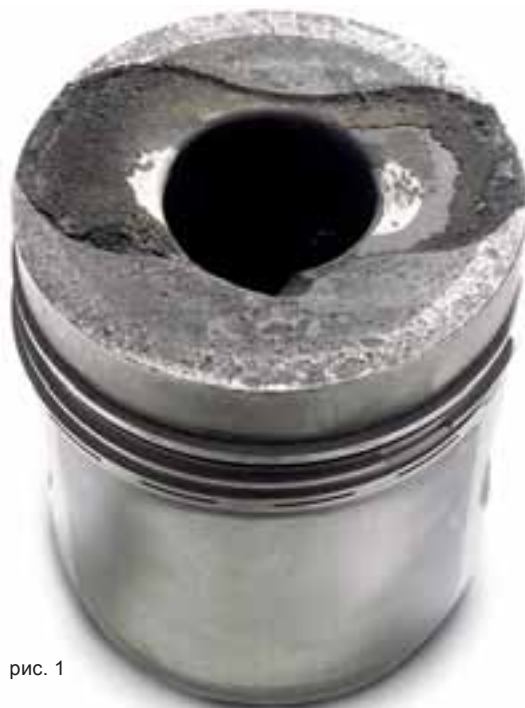
рис. 1

На головке поршня (рис. 1) видны сильные следы удара. В этой зоне масляный нагар почти полностью удален вследствие металлического контакта поршня с головкой блока цилиндров. Из-за ударов отложения масляного нагара вдавлены в днище поршня, что оставило свои следы. Поршневые кольца имеют очень сильный износ. Особенно на маслосъемном кольце невооруженным глазом видны сильные следы износа.

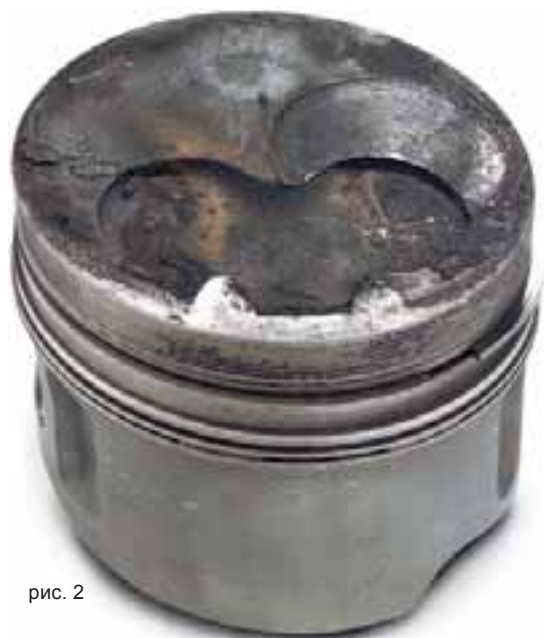
Поршень на рис. 2 имеет на передней кромке днища отпечаток вихревой камеры, а на правой стороне днища сильный отпечаток клапана. Рядом с вихревой камерой во время эксплуатации клапан входил в контакт с днищем поршня и в течение времени проникал все глубже в днище поршня. На юбке поршня видны первые признаки начинающихся задиров от работы всухую (рис. 4).

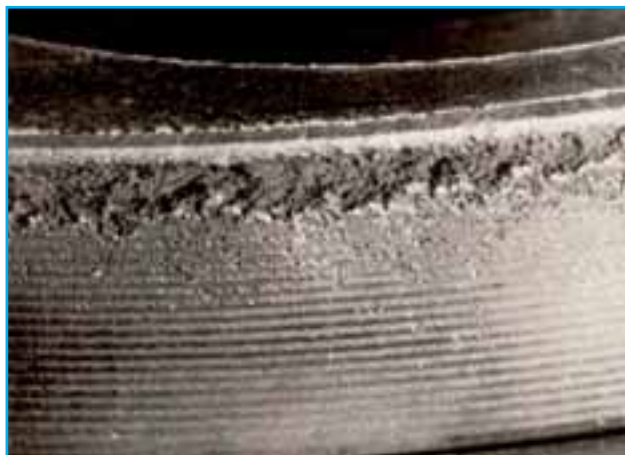
рис. 1

Жаровой пояс имеет эрозионные сносы аналогично рис. 1, которые часто продолжаются на поверхности днища поршня (рис. 2). При этом необязательно появляются задиры или другие повреждения поршня.

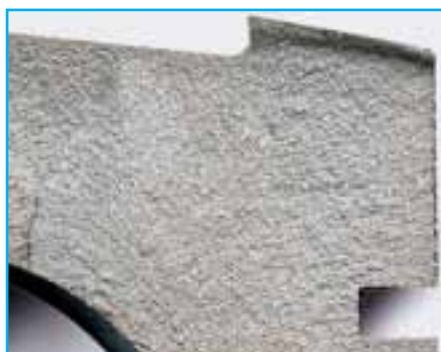
рис. 1

Излом из-за больших сил (рис. 1) вызван всегда посторонним телом, сталкивающимся при работе двигателя с поршнем. Это могут быть отломившиеся частицы шатуна, коленчатого вала, клапанов или тому подобное. В случае попадания воды и топлива в цилиндры также

может появиться излом поршня вследствие влияния больших сил. Поверхности излома вследствие влияния больших сил имеют серый цвет, без истирания и растровых линий. Поршень ломается внезапно без постепенно образующегося излома.

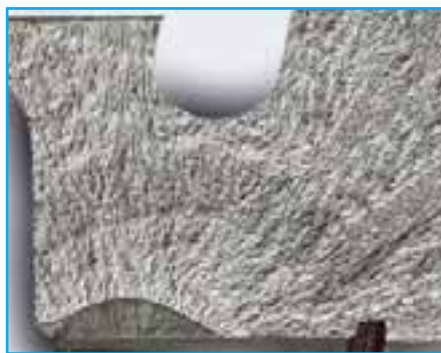
рис.

При усталостном изломе (рис. 2) на поверхности излома образуются растровые линии, позволяющие выявить происхождение и развитие излома. Поверхности излома часто имеют блестящую поверхность и места истирания. Причиной усталостного излома является перегрузка материала поршня. Перегрузка возникает из-за детонационного воспламенения, сильных сотрясений поршня, напр.,

в результате столкновения головки поршня с головкой блока цилиндров или слишком большого зазора юбки. Слишком большие деформации поршневого пальца из-за перегрузки (прогиб и деформация до овальной формы) приводят к трещинам в ступицах или в опорах. Кроме того, усталостный излом может быть вызван трещинами от термического напряжения на днищах поршня.

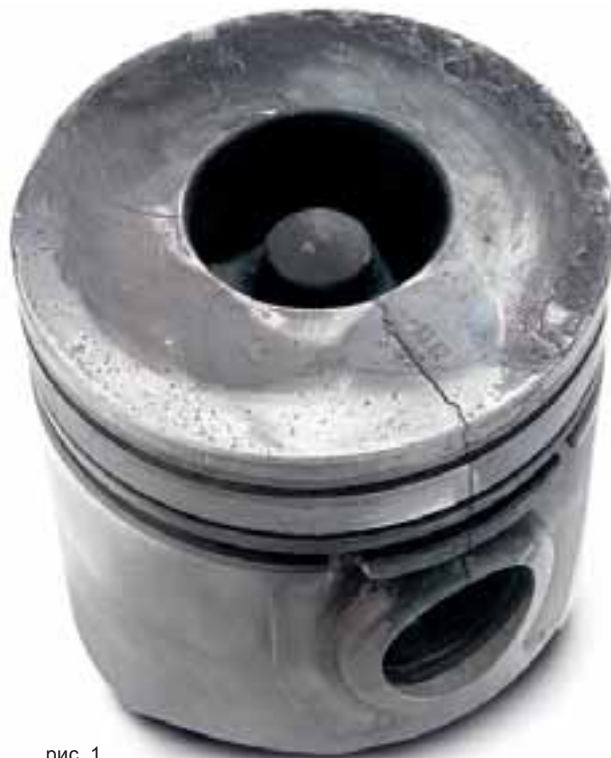
На поршне на рис. 1 видны следы ударов на днище поршня. Поршень ударялся как по поверхности головки, так и по обоим клапанам. Как следствие сотрясений и воздействия больших сил в работе образовался излом в направлении пальца.

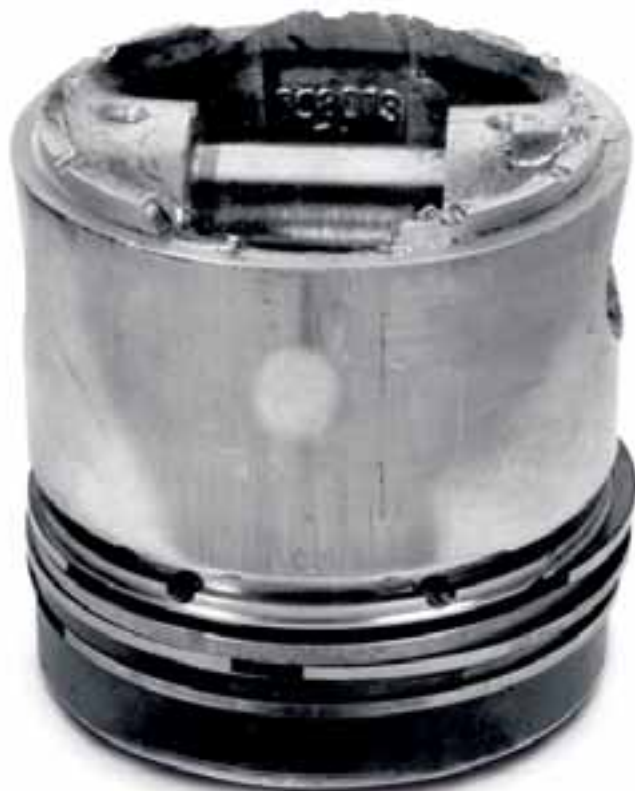
рис. 2

В поршне на рис.2 юбка поршня имеет излом в нижней канавке маслоъемного кольца. Поверхности излома имеют характер усталостного излома.

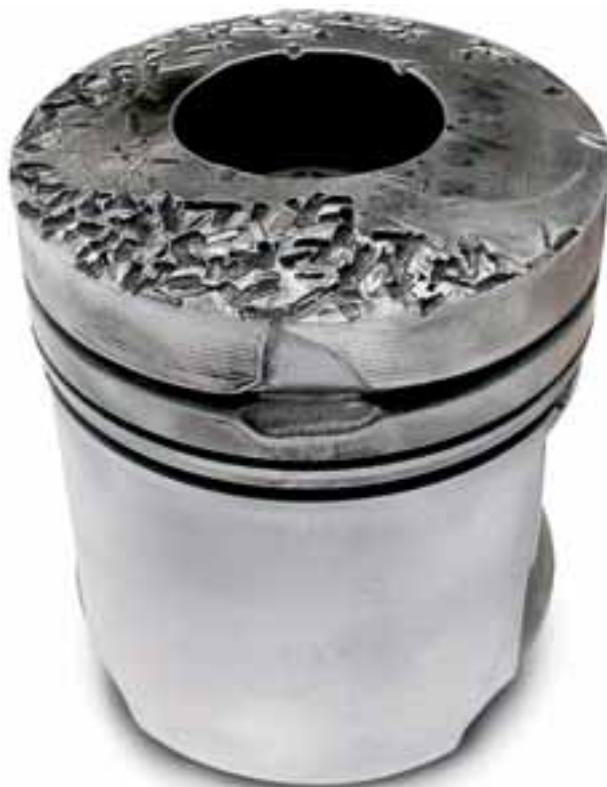
рис. 1

В участке колец в зоне первой канавки для колец вымывается материал в большом объеме до днища поршня. Канавка кольца имеет сильный осевой износ. В днище поршня имеются вмятины от кусков первого кольца. Юбка поршня имеет в некоторых местах матовый вид пемзообразной структуры.

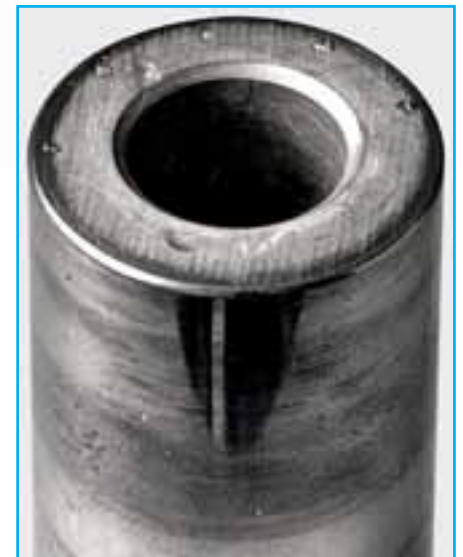
поршневого пальца и бобышкой шатуна трещина превращается в поперечную трещину, что в конечном счете приводит к поломке всего пальца. На рис. 2 показано, что первая трещина может возникнуть не только от перегрузки, но и от ненадлежащего обращения с поршневым пальцем при сборке. На торцевой стороне сломанного пальца ясно видно, что трещина появилась вследствие ударного повреждения (удар молотком). Этот факт показывает, что имеющаяся трещина – даже при нормальной нагрузке – может увеличиться и превратиться в усталостный излом, что в

конечном счете может привести к полному излому.

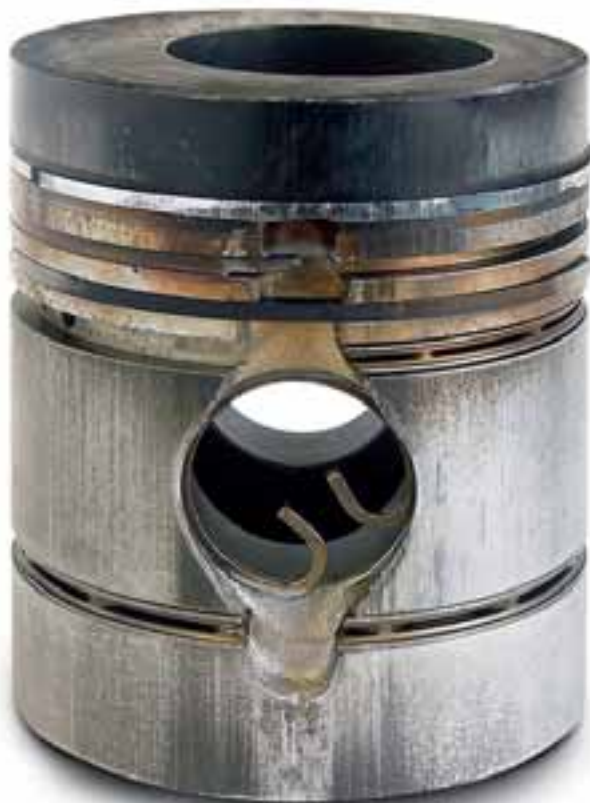
рис. 1

На обеих сторонах поршня концы отверстия пальцев сильно изношены. Повреждения распространяются отчасти вверх до участка колец (рис. 1). При демонтаже поршней в выточке для стопорного кольца не было стопорного кольца. Он выскочил в работе и сломался. Второе стопорное кольцо повреждено, но при демонтаже поршней оно еще находилось в выточке. Поршневой палец в работе выходил наружу до рабочей поверхности из-за отсутствия стопора пальца. Очевидно палец своей торцевой стороной долгое время имел контакт с рабочей поверхностью цилиндра. Из-за этого торцевая сторона имеет бочкообразную поверхность от износа (рис. 3). Поверхность поршня выполнена крайне несимметрично.

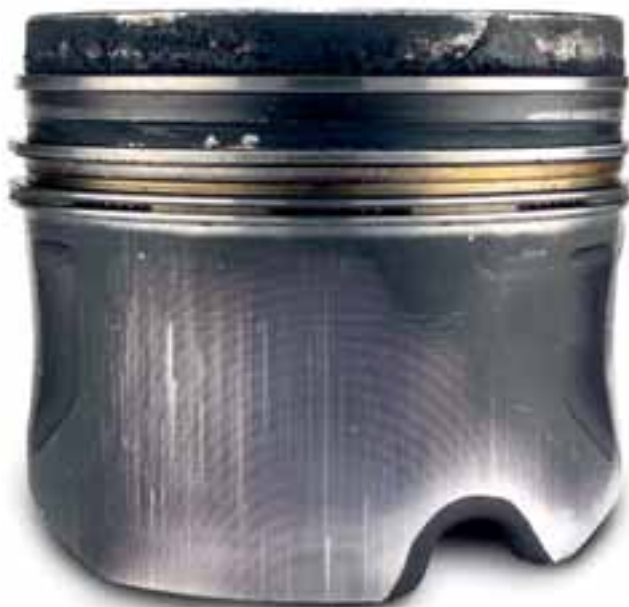
В этом случае перемещение под наклоном также привело к выбиванию стопора пальца. Из-за перемещения поршня в цилиндре под наклоном и односторонней нагрузки поршневого пальца последний поломался (рис. 6) и вслед за этим также поломался поршень (рис. 5). На рис. 4 очень четко показана асимметричная поверхность как следствие движения поршня в цилиндре под наклоном.

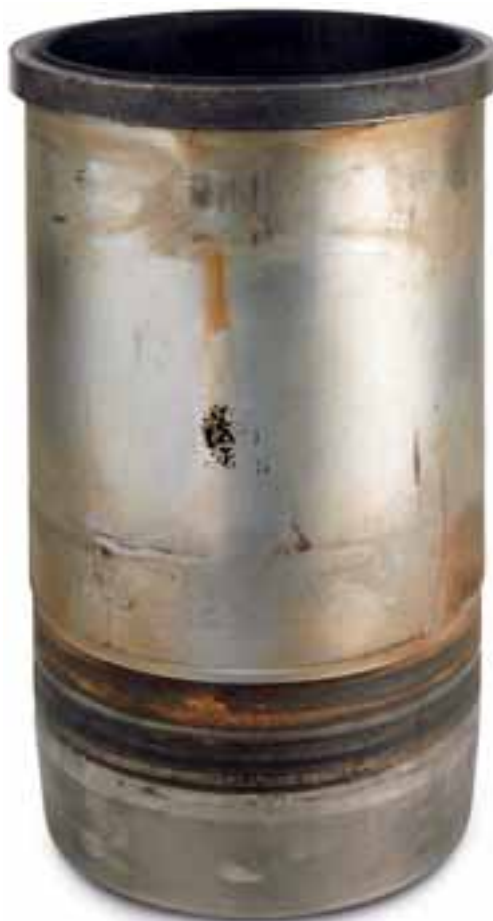
рис. 1

Мокрая гильза цилиндра в зоне водяной рубашки имеет сильно выраженную кавитацию. Она доходит до такой степени, что уже появилась дыра во внутренней полости цилиндра.

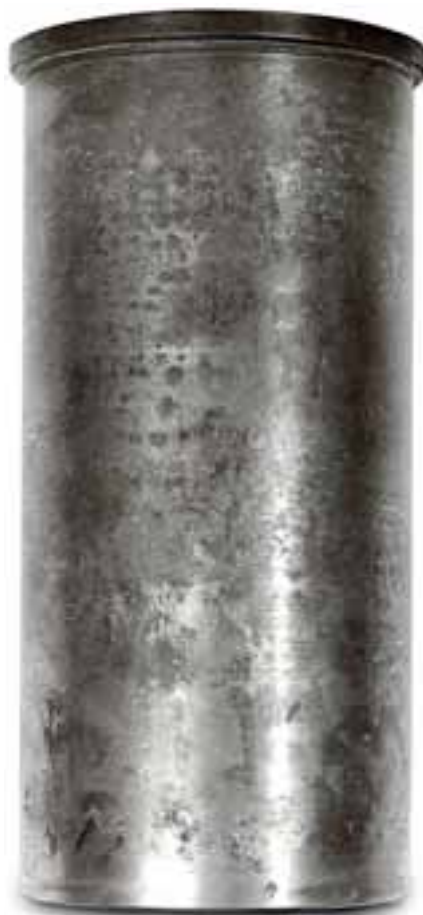
Отверстия цилиндра имеют признаки неравномерного износа в виде отдельных блестящих полированных мест (рис. 2). Поршень не имеет признаков износа или мест истирания. Двигатель теряет масло в точках стыка, особенно, однако, на радиальных уплотнительных кольцах для вала. На рис. 1 четко видна коррозия на наружном периметре гильзы, которая после установки в цилиндр вызвала некруглость цилиндра.

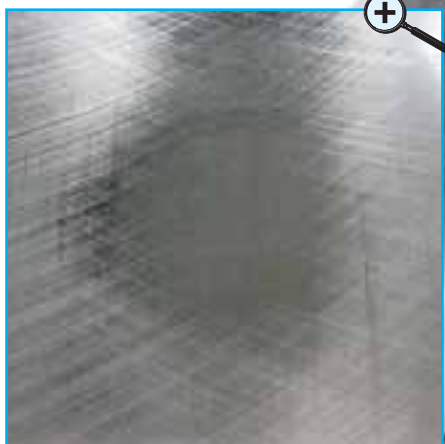
рис. 2

Рабочая поверхность цилиндра имеет в верхней части металлические места с глянцевым блеском, на которых уже исчезла хонинговальная структура (рис. 1 + 2). Сам поршень не имеет значительных следов износа. Двигатель имеет повышенный расход масла.

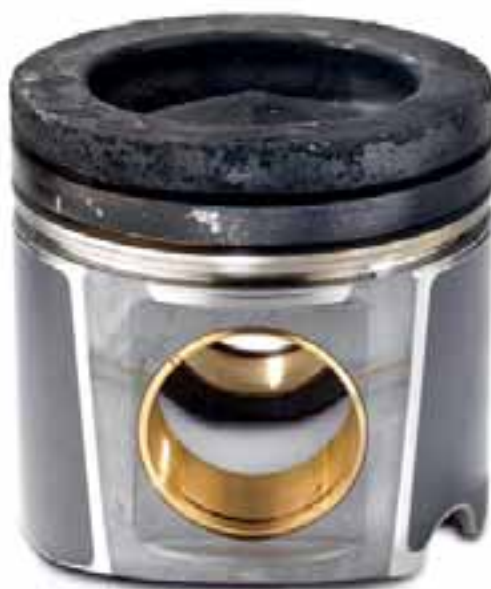
рис. 3

Такие виды износа появляются тогда, когда при эксплуатации на жаровом поясе поршня образовывается твердый масляный нагар в результате несгоревшего масла и остатков горения (рис. 3). Этот нагар имеет абразивный эффект и в работе приводит к повышенному износу в верхней части цилиндра от движения поршня вверх и вниз и перекладка. Повышенный расход масла не вызывается самими местами блеска, потому что цилиндр в результате полирования не

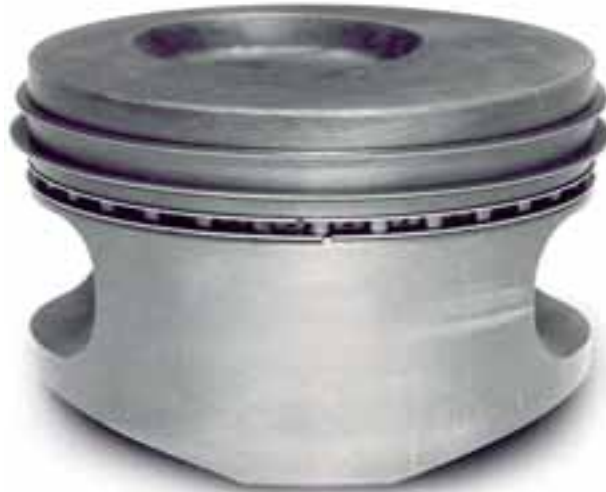
рис. 1

На кольцах невидимых или поддающихся измерению следов износа. На поршнях также не имеется признаков износа (рис. 1).

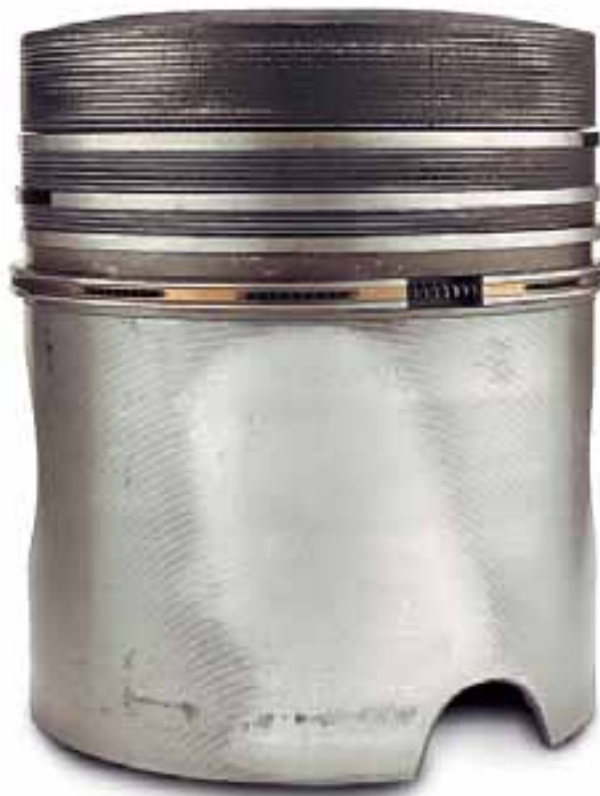
рис. 1

Поршень (рис. 1) имеет молочно-серое пятно контакта на юбке с тонкими небольшими продольными рисками на жаровом поясе и на юбке поршня. Риски от токарной обработки поршня на юбке полностью сношены. На рис. 3 показано увеличение части юбки поршня, на котором этот абразивный износ четко виден. Осевая высота поршневых колец существенно уменьшилась в результате износа и тем самым понизилось также тангенциальное напряжение. Боковые поверхности компрессионных колец, особенно первого кольца, и боковые поверхности канавок под кольца изношены (рис. 2). Острые маслоотъемные кромки поршневых колец имеют повреждения (рис. 4). В микроскопическом увеличении на боковых поверхностях поршневых колец видны следы в результате качения. Цилиндры имеют бочкообразный износ. Максимальная величина диаметра находится приблизительно в середине поверхности перемещения колец.

- Частицы истирания, появляющиеся при обкатке двигателя и затем в результате слишком поздней смены масла снова попавшие через масляный контур к паре скольжения и вызывающие износ. Особенно они наносят ущерб острым маслоотъемным кромкам поршневых колец.

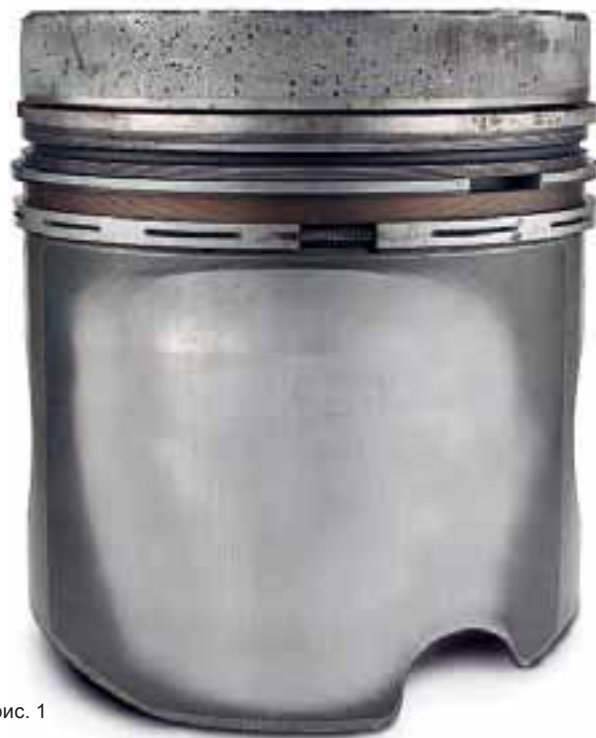
рис. 1

Поршень имеет следы износа на жаровом поясе и на юбке поршня. На юбке поршня уже видны слабо развитые места трения, характерные для работы без смазки в результате переполнения топливом. Поршневые кольца имеют очень сильный радиальный износ (рис. 1). Обе перемычки (несущие поверхности) маслоъемного кольца полностью удалены, что является признаком значительного износа (рис. 2). Для сравнения на рис. 3 показан профиль нового маслоъемного кольца (маслоъемное коробчатое пружинное поршневое кольцо со сходящимися фасками).

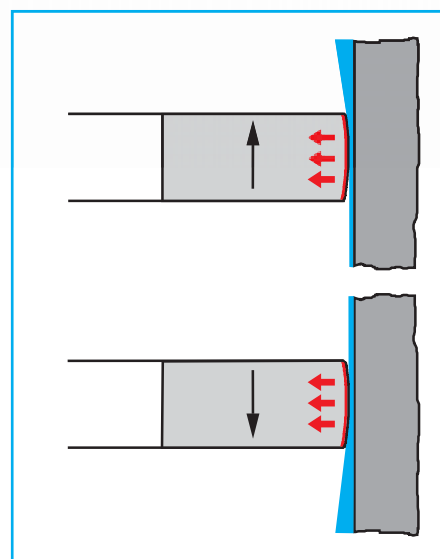
рис. 2

(рис. 2). Поршневые кольца наплывают на масляную пленку при перемещении поршня вверх и вниз и слегка приподнимаются с рабочей поверхности цилиндра. Таким образом масло подается в большем объеме в камеру сгорания и сжигается.

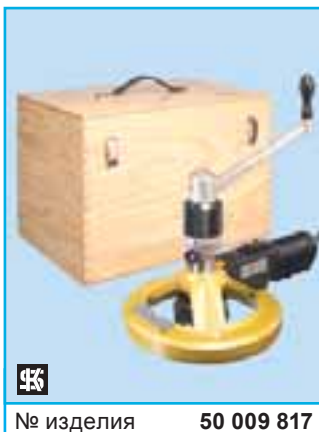
4.2.9 Лоботокарное приспособление для седла заплечика втулки

Прецизионное лоботокарное приспособление для седла заплечика втулок в блоке двигателя. Применение возможно также в установленном двигателе! Подрезка ручная. Прибор фиксируется электромагнитом, подключение 230 В, 50 Гц.

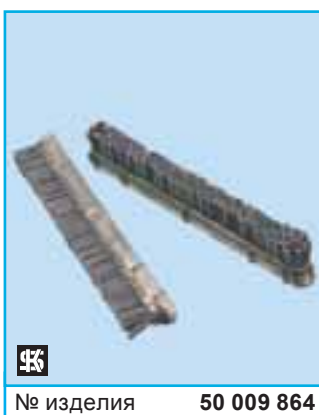
4.2.10 Хонинговальные щетки для плато-хонингования

Принадлежности к хонингованию блоков двигателей из серого чугуна для плато-хонингования с целью понижения расхода масла и для облегчения обкатки поршней, поршневых колец и цилиндров. Комплект содержит две хонинговальные щетки
